**OGGETTO: Variante al R.U. per ricostruzione immobile demolito da esplosione di gpl in area PFME del Comune di CASTIGLIONE D'ORCIA (rif. Ombrone 8931). INTEGRAZIONE INDAGINE GEOLOGICA E GEOTECNICA**

**RELAZIONE TECNICA ILLUSTRATIVA  
Prospezione sismica a rifrazione**

Località: Campiglia d'Orcia (SI)

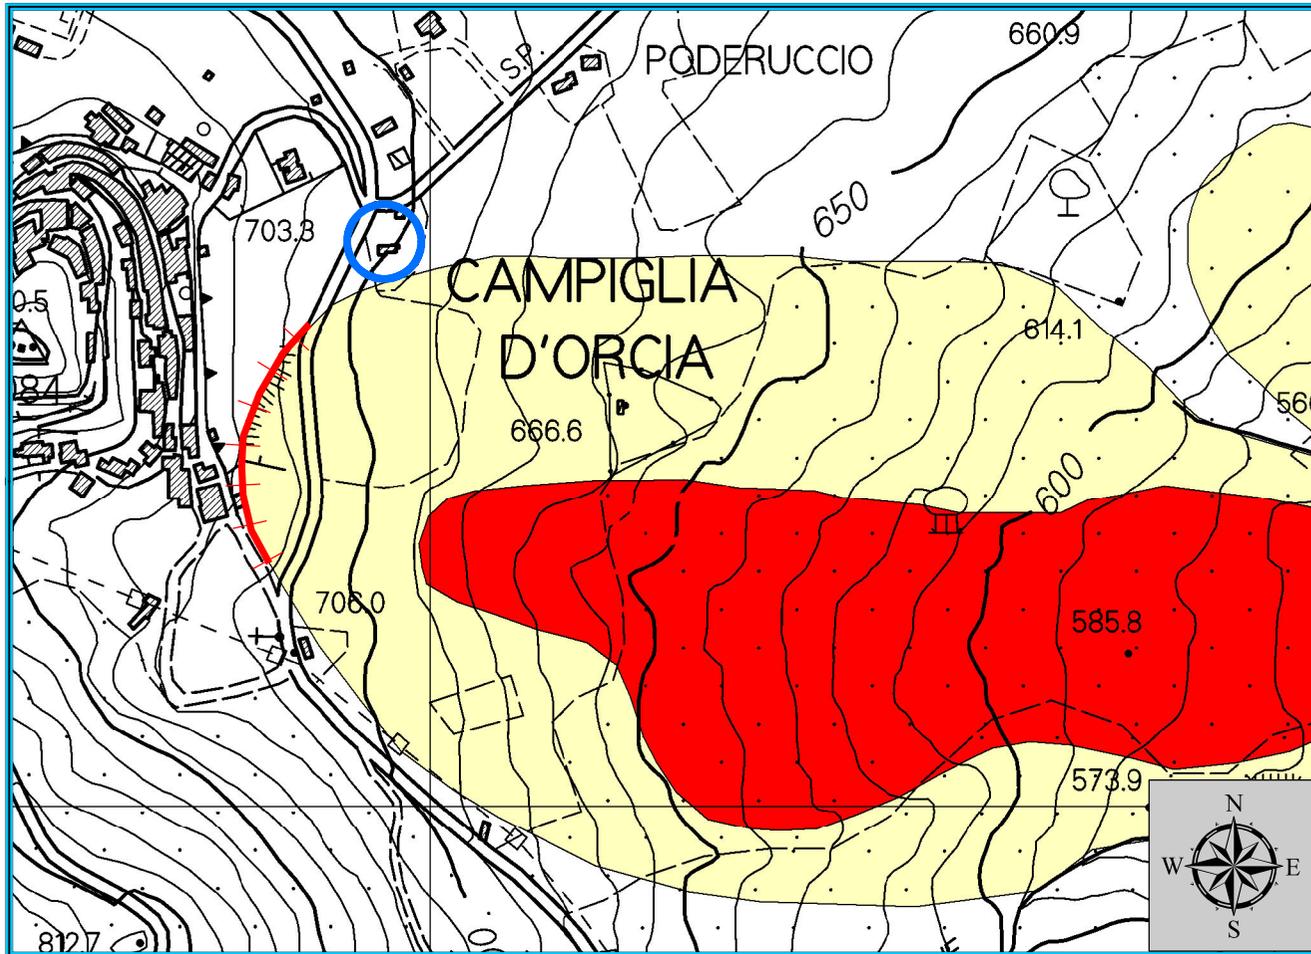
# CARTA GEOMORFOLOGICA

- 4) Il **modello del terreno** è stato considerato a **due strati** laddove è presente la coltre interessata dal dissesto, come si evince arealmente dalla *Carta geomorfologica* e in sezione lungo il profilo che è stato tracciato per verificare la stabilità del versante.

Area in frana interessata da fenomeni attivi locali
-

Area in frana attiva
-

Nicchia di distacco
-

Fabbricato in oggetto

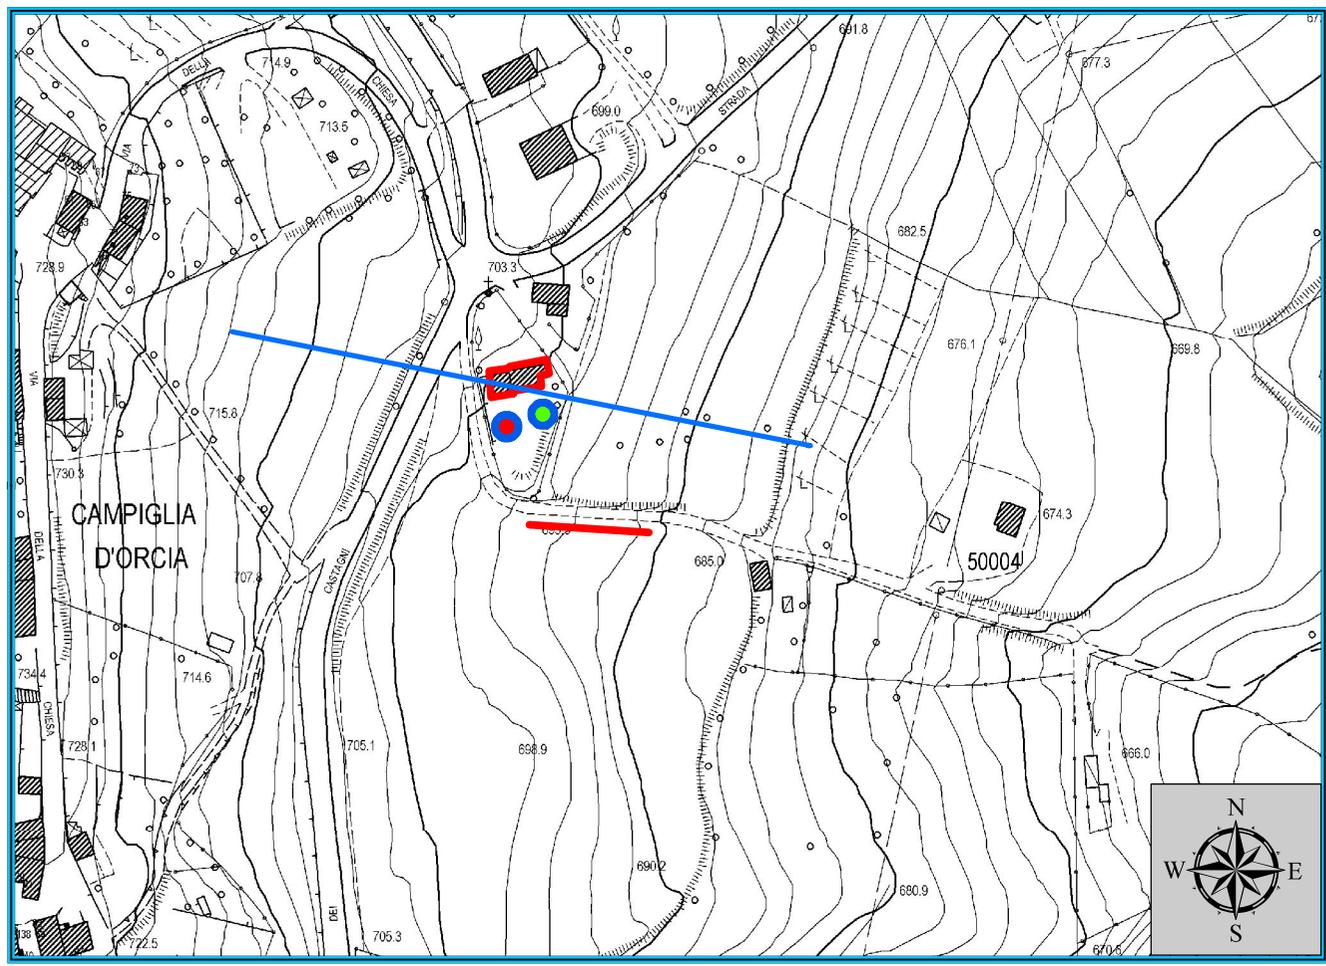
# PLANIMETRIA CON UBICAZIONE DELLE INDAGINI

- 3) Si allega **Planimetria** in scala 1:2.000 con indicazione delle indagini svolte in situ, compresa la realizzazione di uno stendimento sismico a rifrazione.

5, 6, 7 e 8) La superficie di contatto tra la coltre in frana e il substrato è stata definita attraverso l'esecuzione di un **profilo sismico a rifrazione**, come richiesto da Codesto Ufficio (punto 7), ubicato come visibile in planimetria. L'indagine ha permesso di definire lo spessore della coltre in frana e la superficie di ipotetico scorrimento, come visibile sulla sezione allegata. La **parametrizzazione geotecnica** della coltre (punto 5) è stata effettuata utilizzando il metodo della back-analysis imponendo nella verifica di stabilità del versante una superficie di scorrimento al contatto tra substrato e coltre così come individuata dall'indagine geofisica (profondità di circa 7 metri dal piano di campagna); l'analisi così condotta ha fornito una serie di coppie di valori di  $c'$  e  $\phi'$  riferentesi alla resistenza al taglio residua del terreno; tra tali coppie di valori è stata scelta, come caratterizzante la coltre, quella con coesione drenata  $c' = 0$  ed angolo di attrito residuo  $\phi' = 11^\circ$ .

Sondaggio
-

Indagine sismica HVSR
-

Profilo sismico a rifrazione
-

Traccia di sezione per verifica versante
-

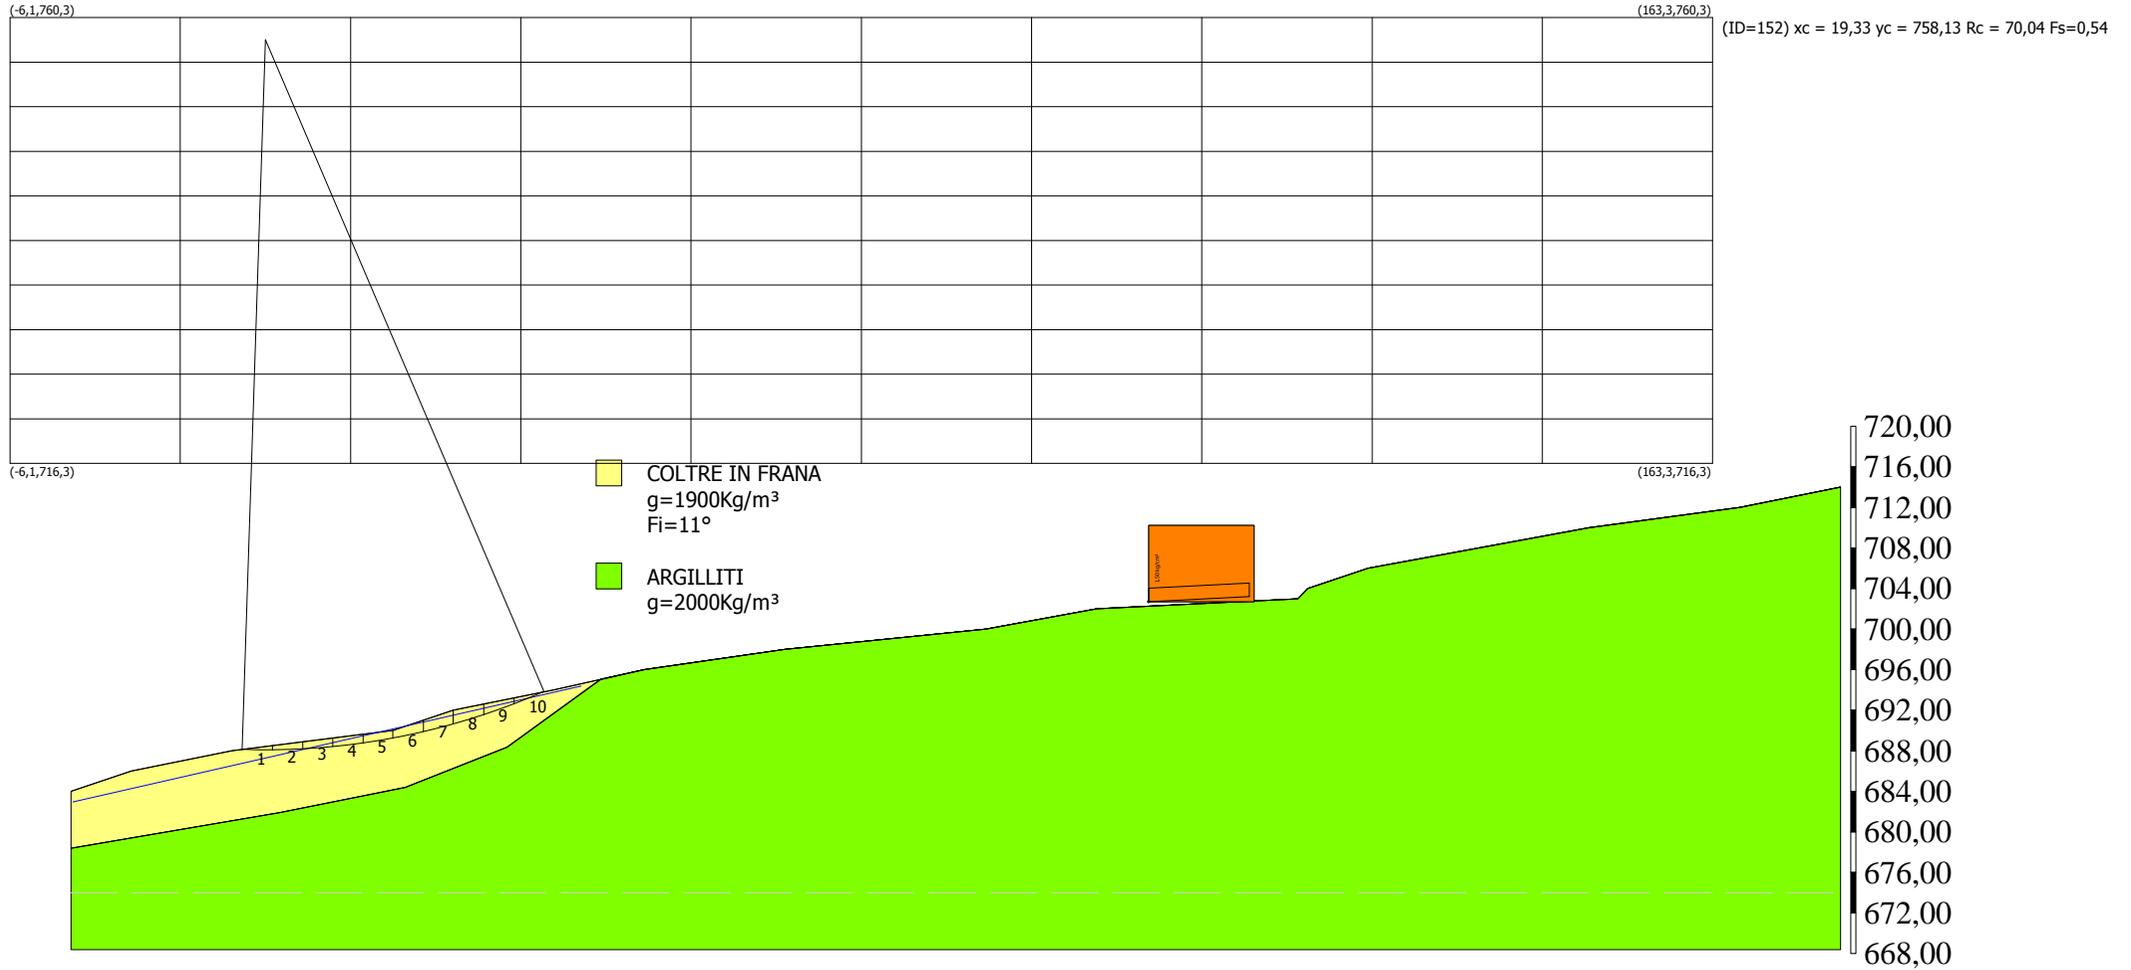
# VERIFICA DI STABILITA' DEL VERSANTE NELL'AREA A VALLE DEL FABBRICATO

Fs minimo individuato	0,54
Ascissa centro superficie	19,33 m
Ordinata centro superficie	758,13 m
Raggio superficie	70,04 m

**(ID=152) xc = 19,327 yc = 758,131 Rc = 70,041 Fs=0,544**

Una volta parametrizzata la coltre e avendo già parametrizzato il substrato attraverso le indagini svolte nell'agosto 2013, si è proceduto alla **verifica di stabilità del versante** che è stata effettuata in condizioni drenate utilizzando il valore dell'angolo di attrito residuo, come sopra definito, per la parametrizzazione della coltre mobilizzata. Come già detto nell'indagine dell'agosto 2013, nel sottosuolo nelle pertinenze del fabbricato **non è presente falda** (punto 6), mentre è stata considerata la presenza di acqua all'interno della coltre mobilizzata. La verifica, eseguita lungo il profilo di massima pendenza, è stata condotta analizzando sia il versante nel suo complesso, sia escludendo la parte interessata dalla presenza del movimento franoso (punto 8). Nel primo caso la verifica ha evidenziato un valore del coefficiente di sicurezza uguale a 0,54 con cerchio critico localizzato nell'area interessata dal movimento franoso; nel secondo caso la verifica ha evidenziato un coefficiente di sicurezza sensibilmente superiore, pari a 1,46, in linea con la verifica eseguita nell'agosto 2013.

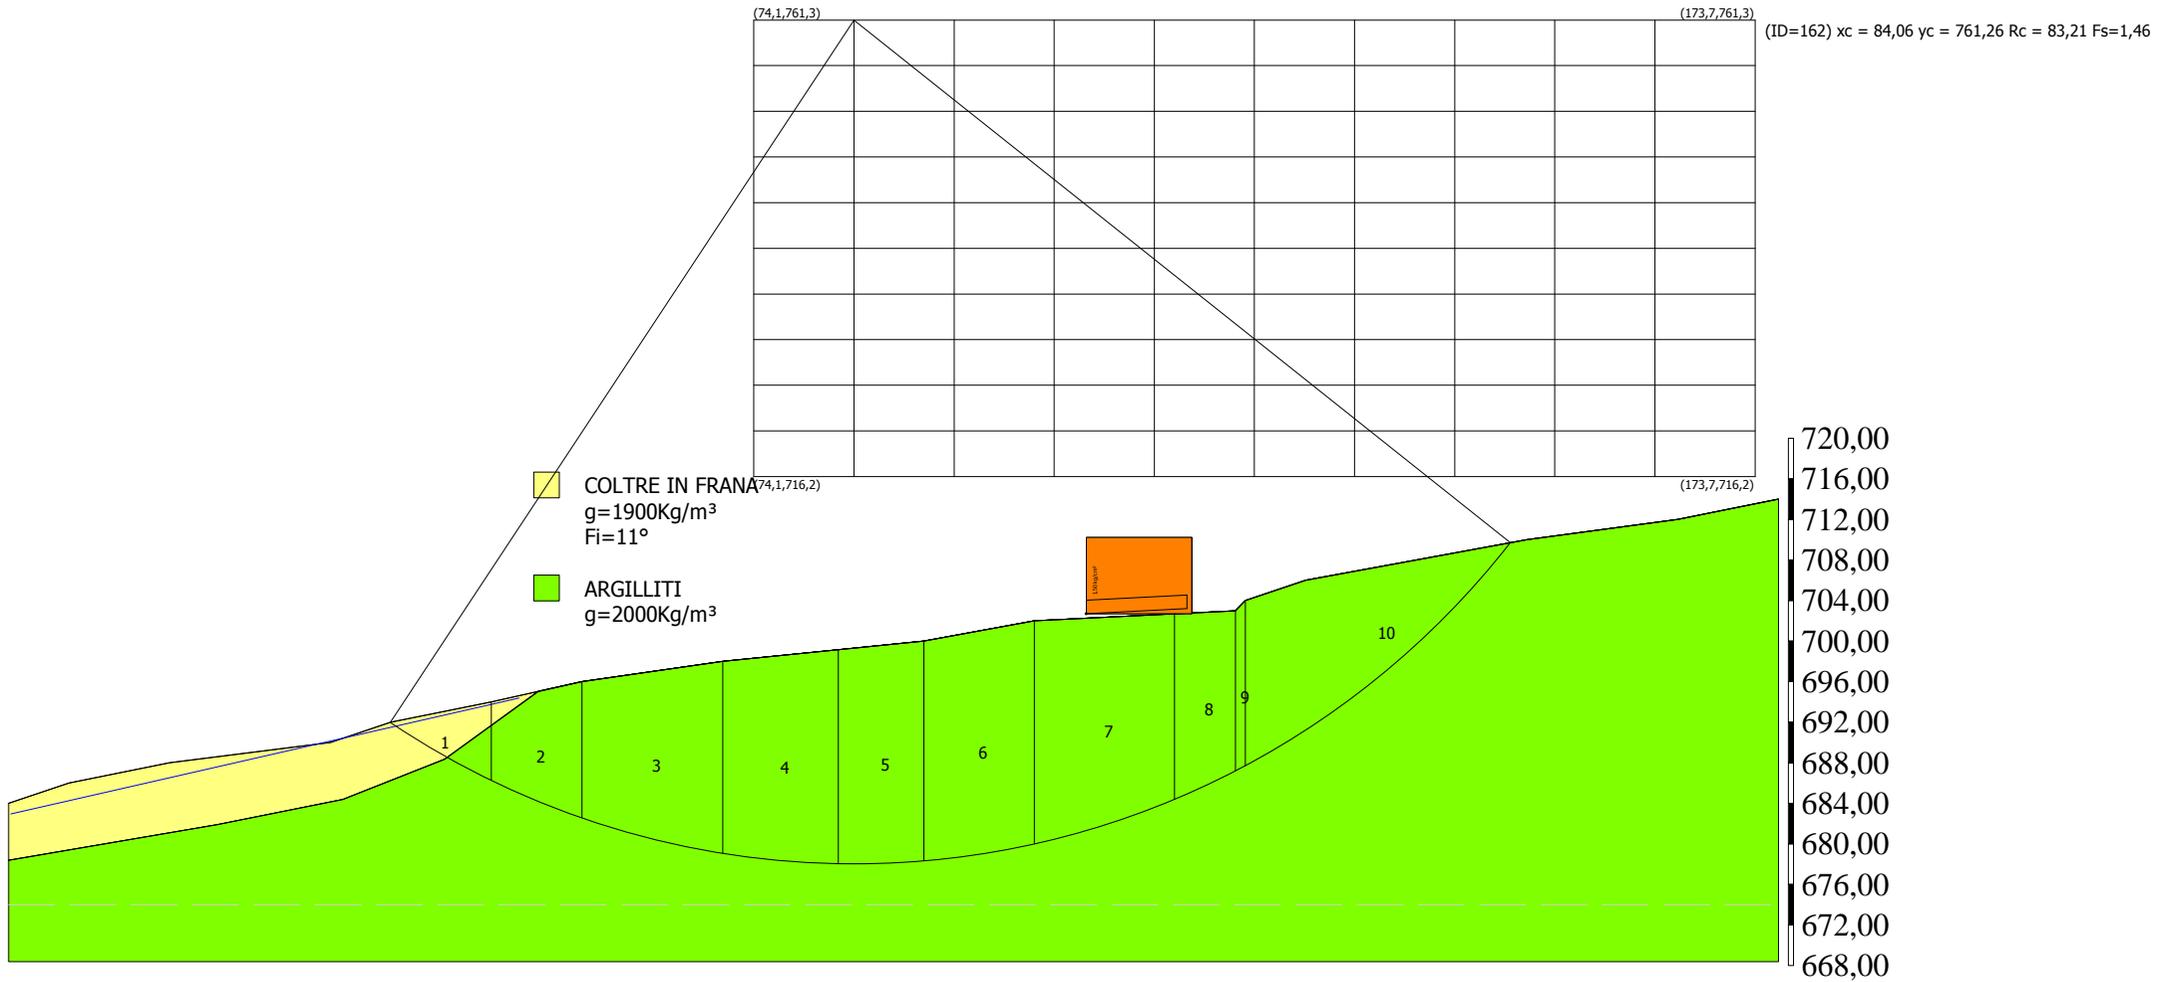
# VERIFICA DI STABILITA' DEL VERSANTE NEL TRATTO INTERESSATO DALLA PRESENZA DEL FABBRICATO

Fs minimo individuato	1,46
Ascissa centro superficie	84,06 m
Ordinata centro superficie	761,26 m
Raggio superficie	83,21 m

**(ID=162) xc = 84,058 yc = 761,263 Rc = 83,209 Fs=1,461**

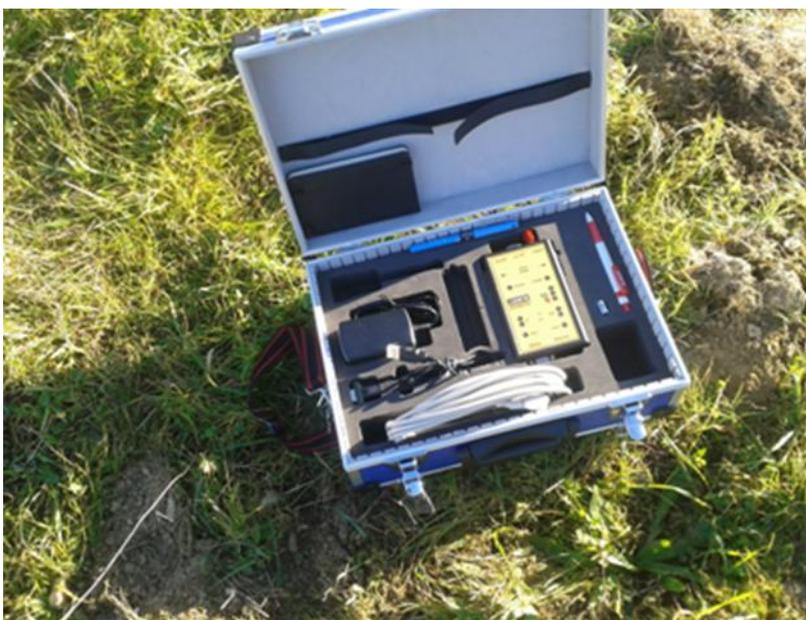
Il sistema usato per l'acquisizione è quello prodotto dalla SARA Electronic Instruments s.r.l ed è composto da:

- un sismografo DoReMi a 12 canali
- 12 geofoni
- 1 geofono starter
- un'unità di testa

I geofoni hanno la sola componente verticale con una frequenza naturale di 4.5 hz e una sensibilità di 28 V/m/s. Il sismografo è costituito da 12 unità poste lungo il cavo sismico a distanze regolari; queste unità sono essenzialmente dei

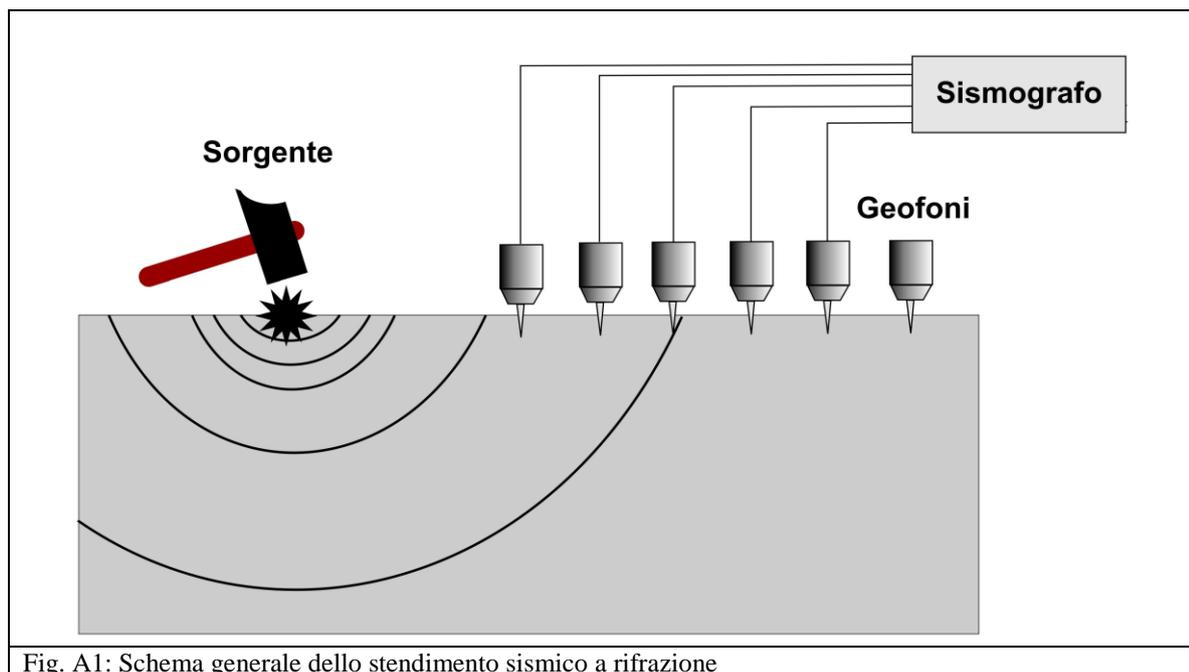
Fig. A1: Schema generale dello stendimento sismico a rifrazione

Il profilo sismico a rifrazione è stato eseguito energizzando ad intervalli regolari lungo uno stendimento di 12 sensori detti geofoni.

I geofoni sono stati disposti con un'interdistanza di 3 metri. La lunghezza complessiva del rilevamento è stata di 33 m (la lunghezza di ogni profilo si misura tra i due tiri estremi, adiacenti alla base sismica, escludendo quindi i tiri esterni ad essa) per poter avere una profondità di investigazione pari ad almeno 8-10 metri.

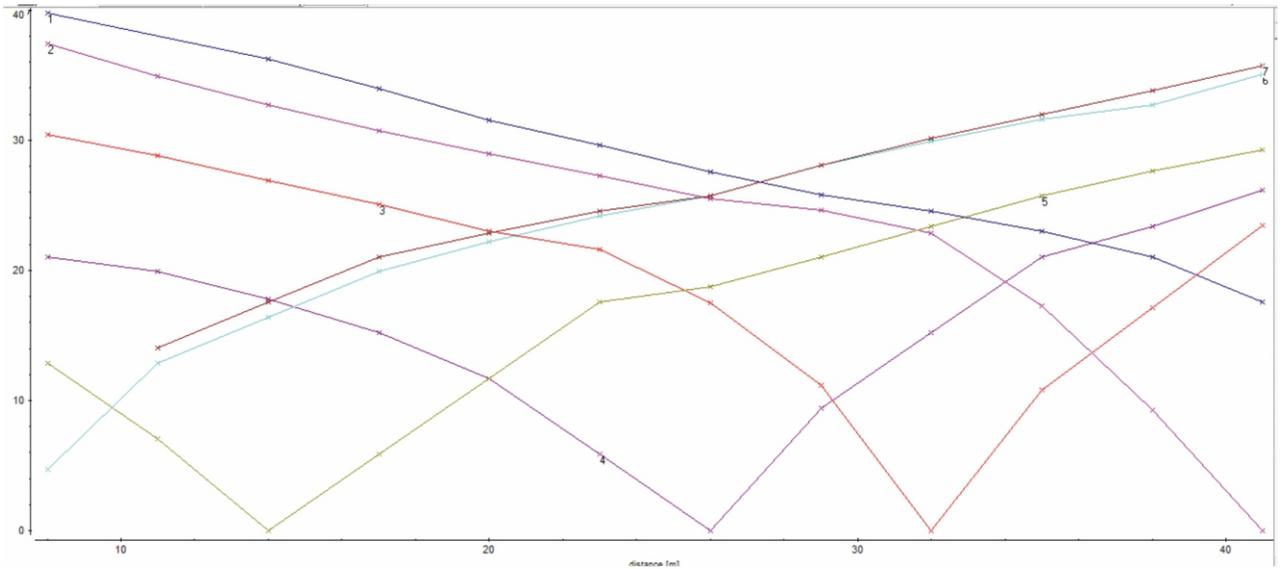
## DROMOCRONE

I tempi di arrivo delle onde letti in corrispondenza di ciascun geofono permettono di ricostruire dei diagrammi dei tempi di arrivo in funzione della distanza dal punto di tiro detti dromocrone.

- in alto le curve tragitto-tempo (travel-time) ossia i tempi di arrivo delle onde di compressione (onde P) ai vari geofoni;
- nella parte centrale la sezione interpretativa del profilo basata sulle onde compressionali (in questo grafico è riportato in dettaglio l'andamento e gli spessori dei vari orizzonti individuati dalla prospezione);

Per avere un dettaglio ed una risoluzione quanto più possibile elevati, sono stati acquisiti i dati relativi a 7 punti di battuta. I punti di battuta sono stati disposti in media ogni 7 metri. Ad ognuno di questi punti di battuta corrisponde una dromocrona, ossia una curva tragitto-tempo (vedi la tavola riassuntiva della prospezione in appendice)

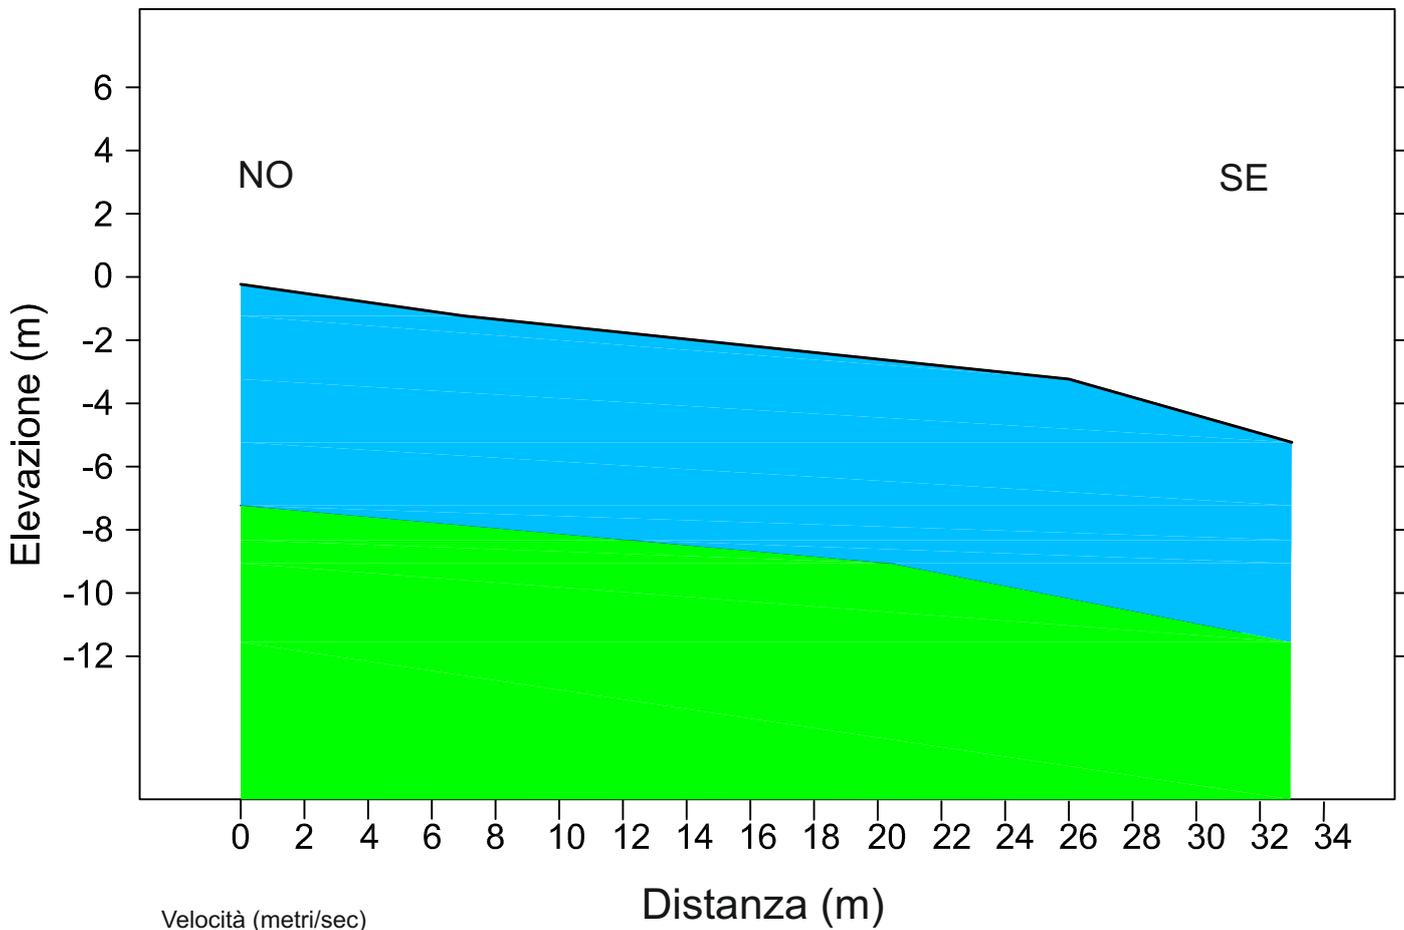
## INTERPRETAZIONE DEL PROFILO

Relativamente alle onde di compressione (onde P), la prospezione ha permesso di rilevare una situazione costituita da due strati:

- il primo è costituito da suolo e coltre di materiale caotico, parzialmente scompaginato, potenzialmente interessato da fenomeni di scivolamento gravitativo con spessore pressoché costante attorno ai 7 metri, dove le velocità delle onde compressionali si attestano attorno ai 435 m/s;
- il secondo è costituito da roccia alterata e/o fratturata, in cui le velocità delle onde di compressione sono superiori a 1900 m/s.

Gli spessori si possono misurare direttamente nella sezione. Si ricorda che l'errore caratteristico del metodo rimane generalmente all'interno del 10÷20% dello spessore individuato. Se per esempio lo spessore individuato risulta pari a 5 metri, lo spessore reale si deve considerare all'interno dell'intervallo  $5 \pm 1$ .

L'andamento e gli spessori degli orizzonti individuati, sono stati delineati e quantificati nella tavola riassuntiva della prospezione.
